# CPR工法

CPR工法  
杭基礎耐震補強工法

# 低コスト・短工期で確実な耐震効果を実現した 杭基礎補強工法。

CPR工法 (Confining Pile Reinforcement Method) は、構造物を地下で支えている複数の杭を補強体により一体化して二層のラーメン構造とすることで、地震による水平荷重に強い基礎構造体を構築するという、全く新しい形式の耐震補強工法です。補強体は、杭周辺地盤の一部に恒久性の材料(セメント系)を注入し、杭を板状に包み込むように構築します。

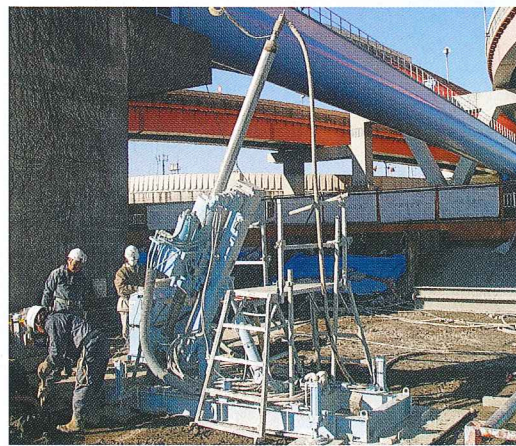
施工場所：東京都足立区  
 企業者：東京都水道局  
 期間：2004.12~2005.6  
 内容：水管橋杭基礎（φ1270）耐震補強

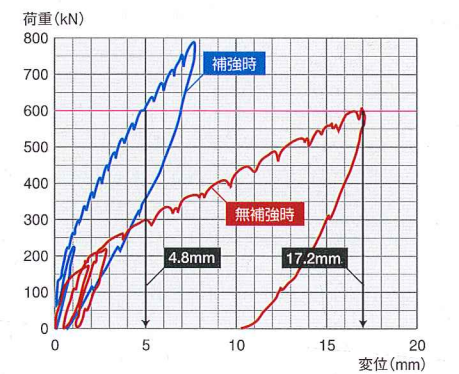
### 水平荷重試験結果 (荷重—変位曲線)

水平荷重試験では、補強の前後での杭の水平抵抗をチェックしました。実験の結果、水平変位量が同一の荷重に対して3分の1以下であること、さらに、杭基礎の剛性が増加していることを確認しました。
